الطرق المتطورة في ترميم حجر البناء المستخدم في الأبنية الأثرية القديمة في الساحل السوري

أطروحة لنيل درجة الماجستير

المهندس حمزة نظام

اللاذقية آب – 2004

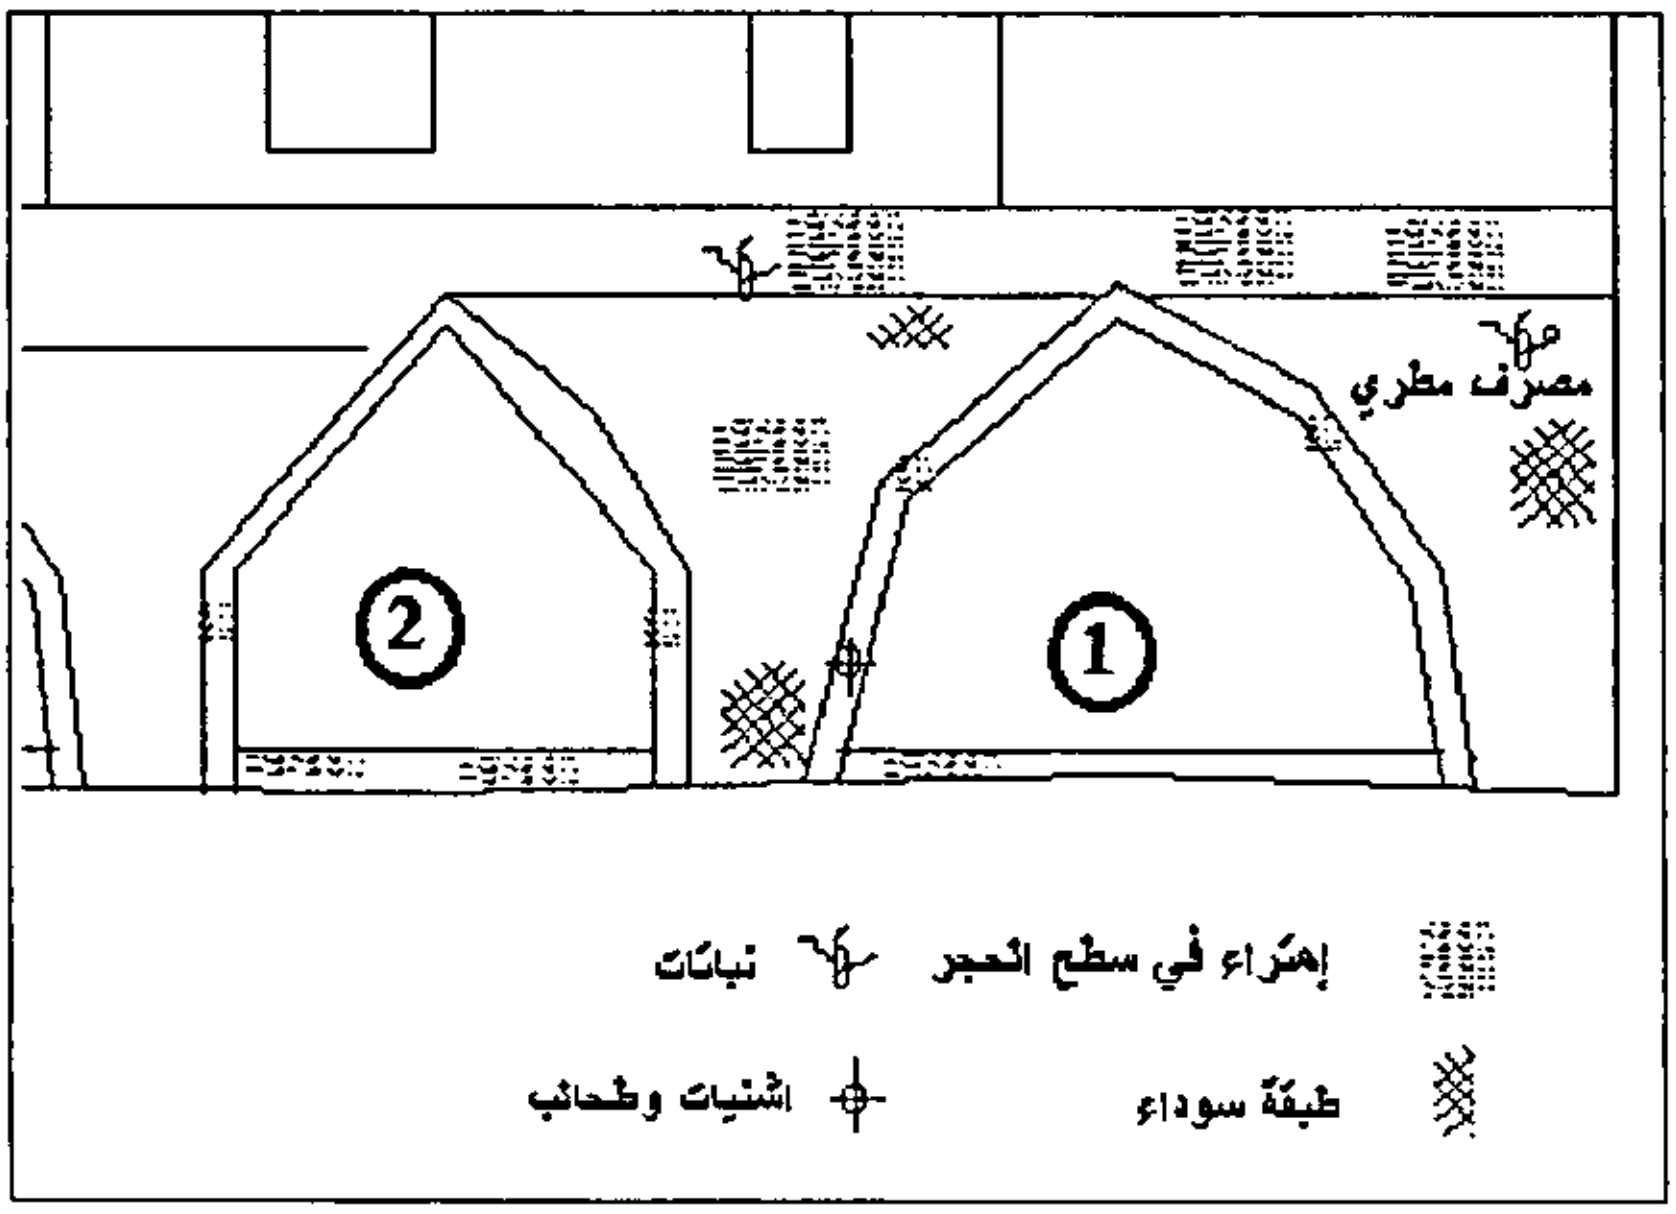
نوع الحجر	العامل المسبب	مظاهر التخريب	الشدة	التكرار	ارتفاع الحجر عن وجه الأرض (m)
رملي	جوي	قشرة سوداء	خفيف	شائع	0-4.8
رملي	جوي	تحفير سطح الحجر	خفيف	شائع	0-5.4
رملي	بشري	تغيير المادة الرابطة (كشط الحجر)	شديد	وفير	كل الواجهة
رملي	حيوي	نمو أشنيات	شديد	نادر	0-0.2
رملي	حيوي	نمو نباتات	خفيف	نادر	>0.2
رملي	حيوي	نمو نباتات	خفيف	نادر	4-4.6

مظاهر الإهتراء في القوسين 1 ، 2 – واجهة شرقية

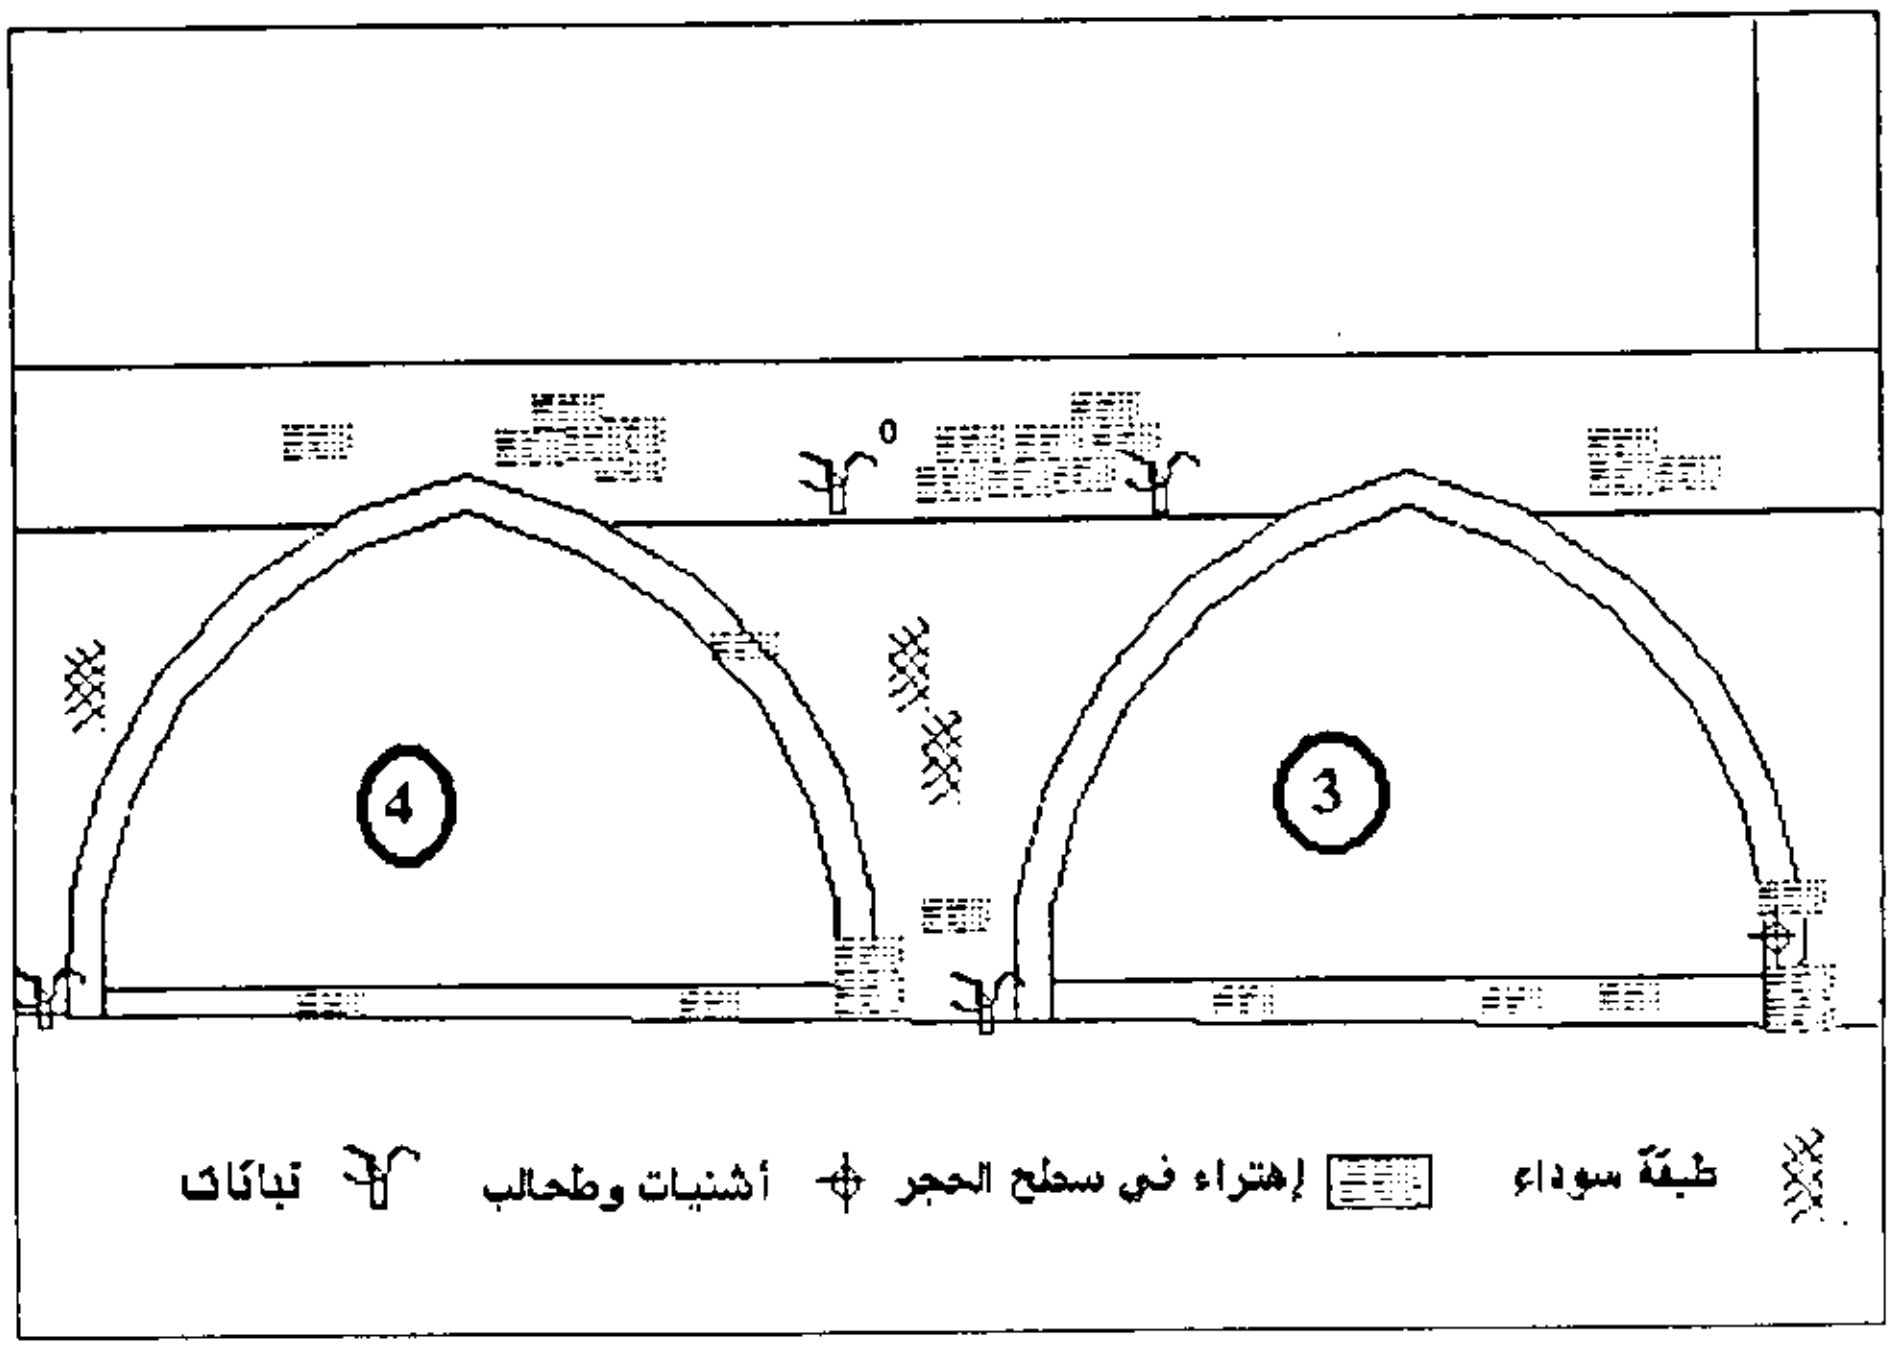
نوع الحجر	العامل المسبب	مظاهر التخريب	الشدة	التكرار	إرتفاع الحجر عن وجه الأرض (m)
رملي	جوي	قشرة سوداء	خفيف	نادر	1.5-4
رملي	جوي	تحفير سطح الحجر	متوسط	شائع	0-1.2
رملي	جوي	تحفير سطح الحجر	متوسط	شائع	3.8-5.2
رملي	بشري	تغيير المادة الرابطة (كشط الحجر)	شديد	وفير	كل الواجهة
رملي	حيوي	نمو أشنيات	خفيف	نادر(حجر واحد)	0.75
رملي	حيوي	نمو نباتات	خفيف	نادر	>0.2
رملي	حيوي	نمو نباتات	خفيف	نادر	4-4.6

مظاهر الإهتراء في القوسين 3 ، 4 – واجهة شرقية

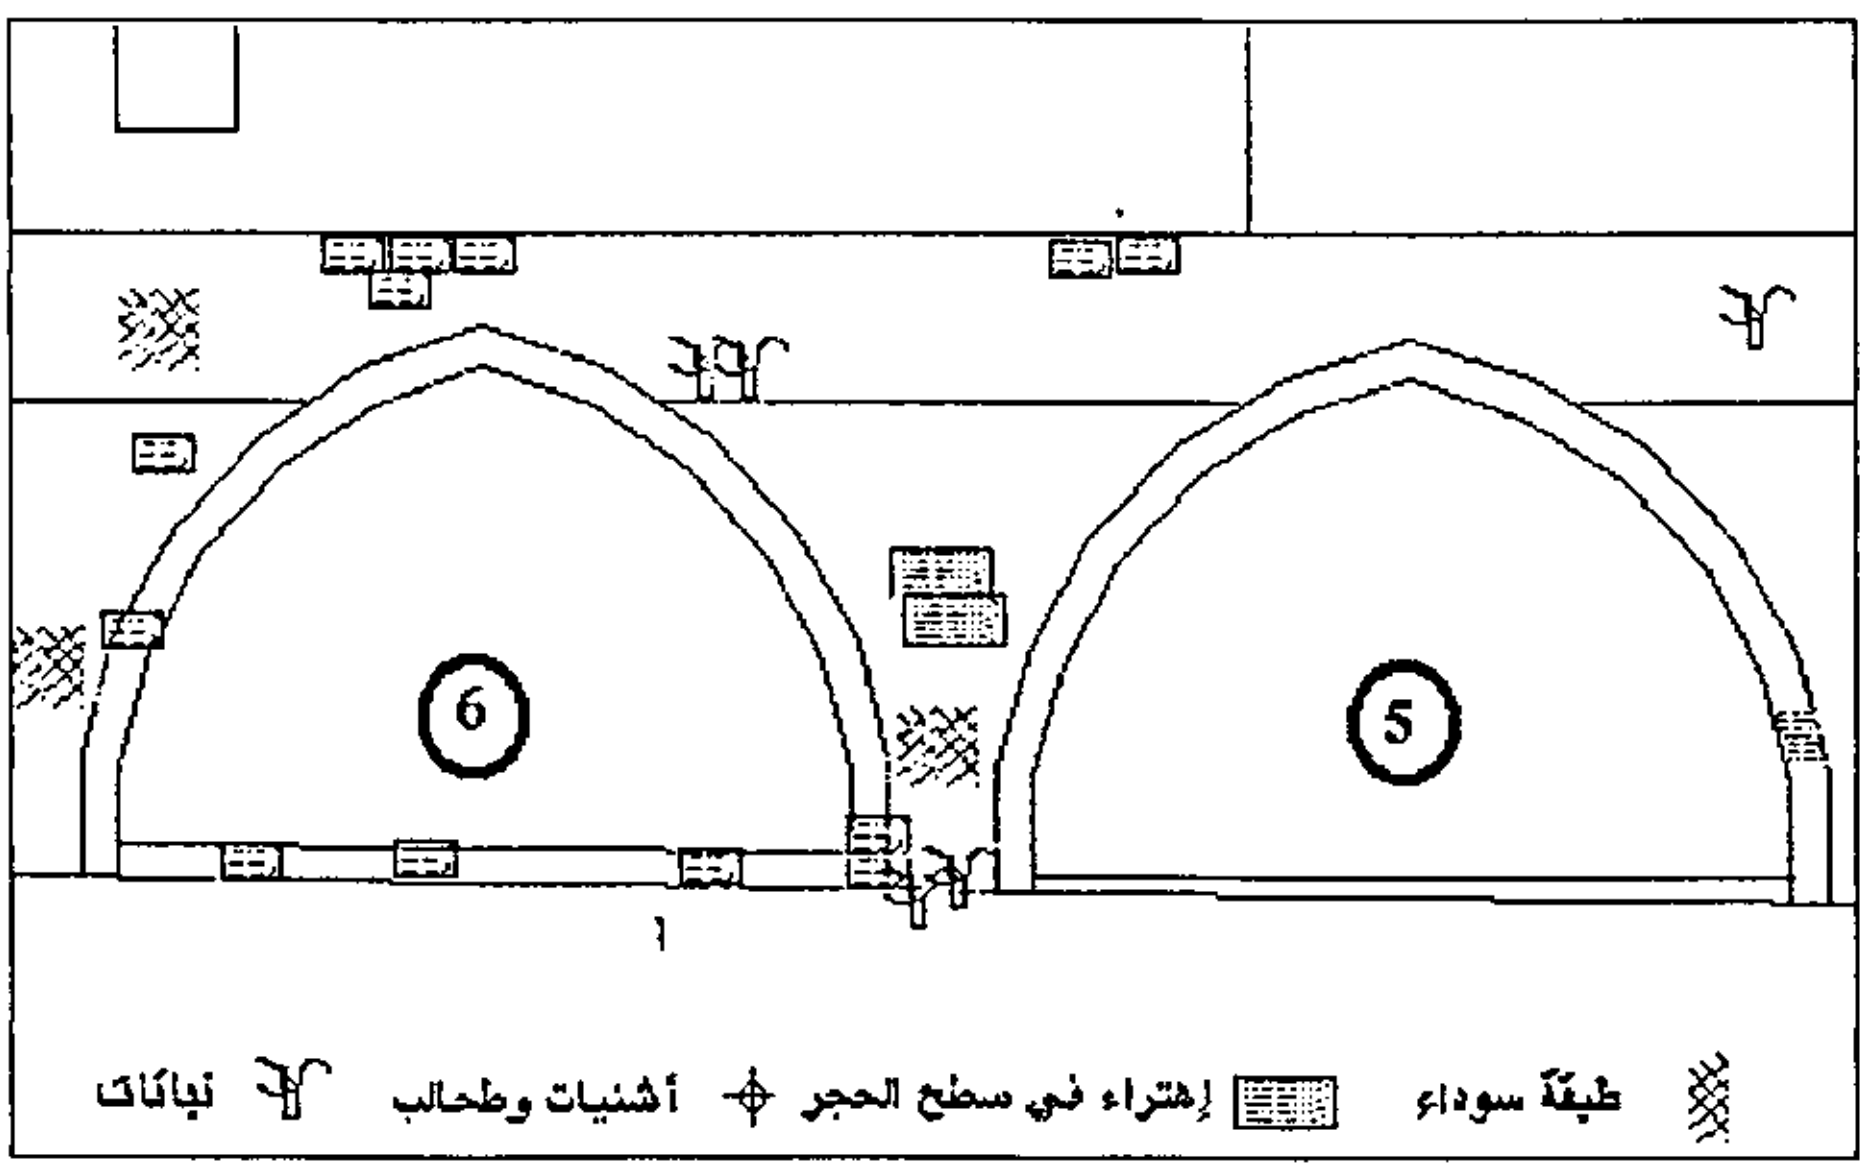
مظاهر الإهتراء في القوسين 5، 6 - واجهة شرقية

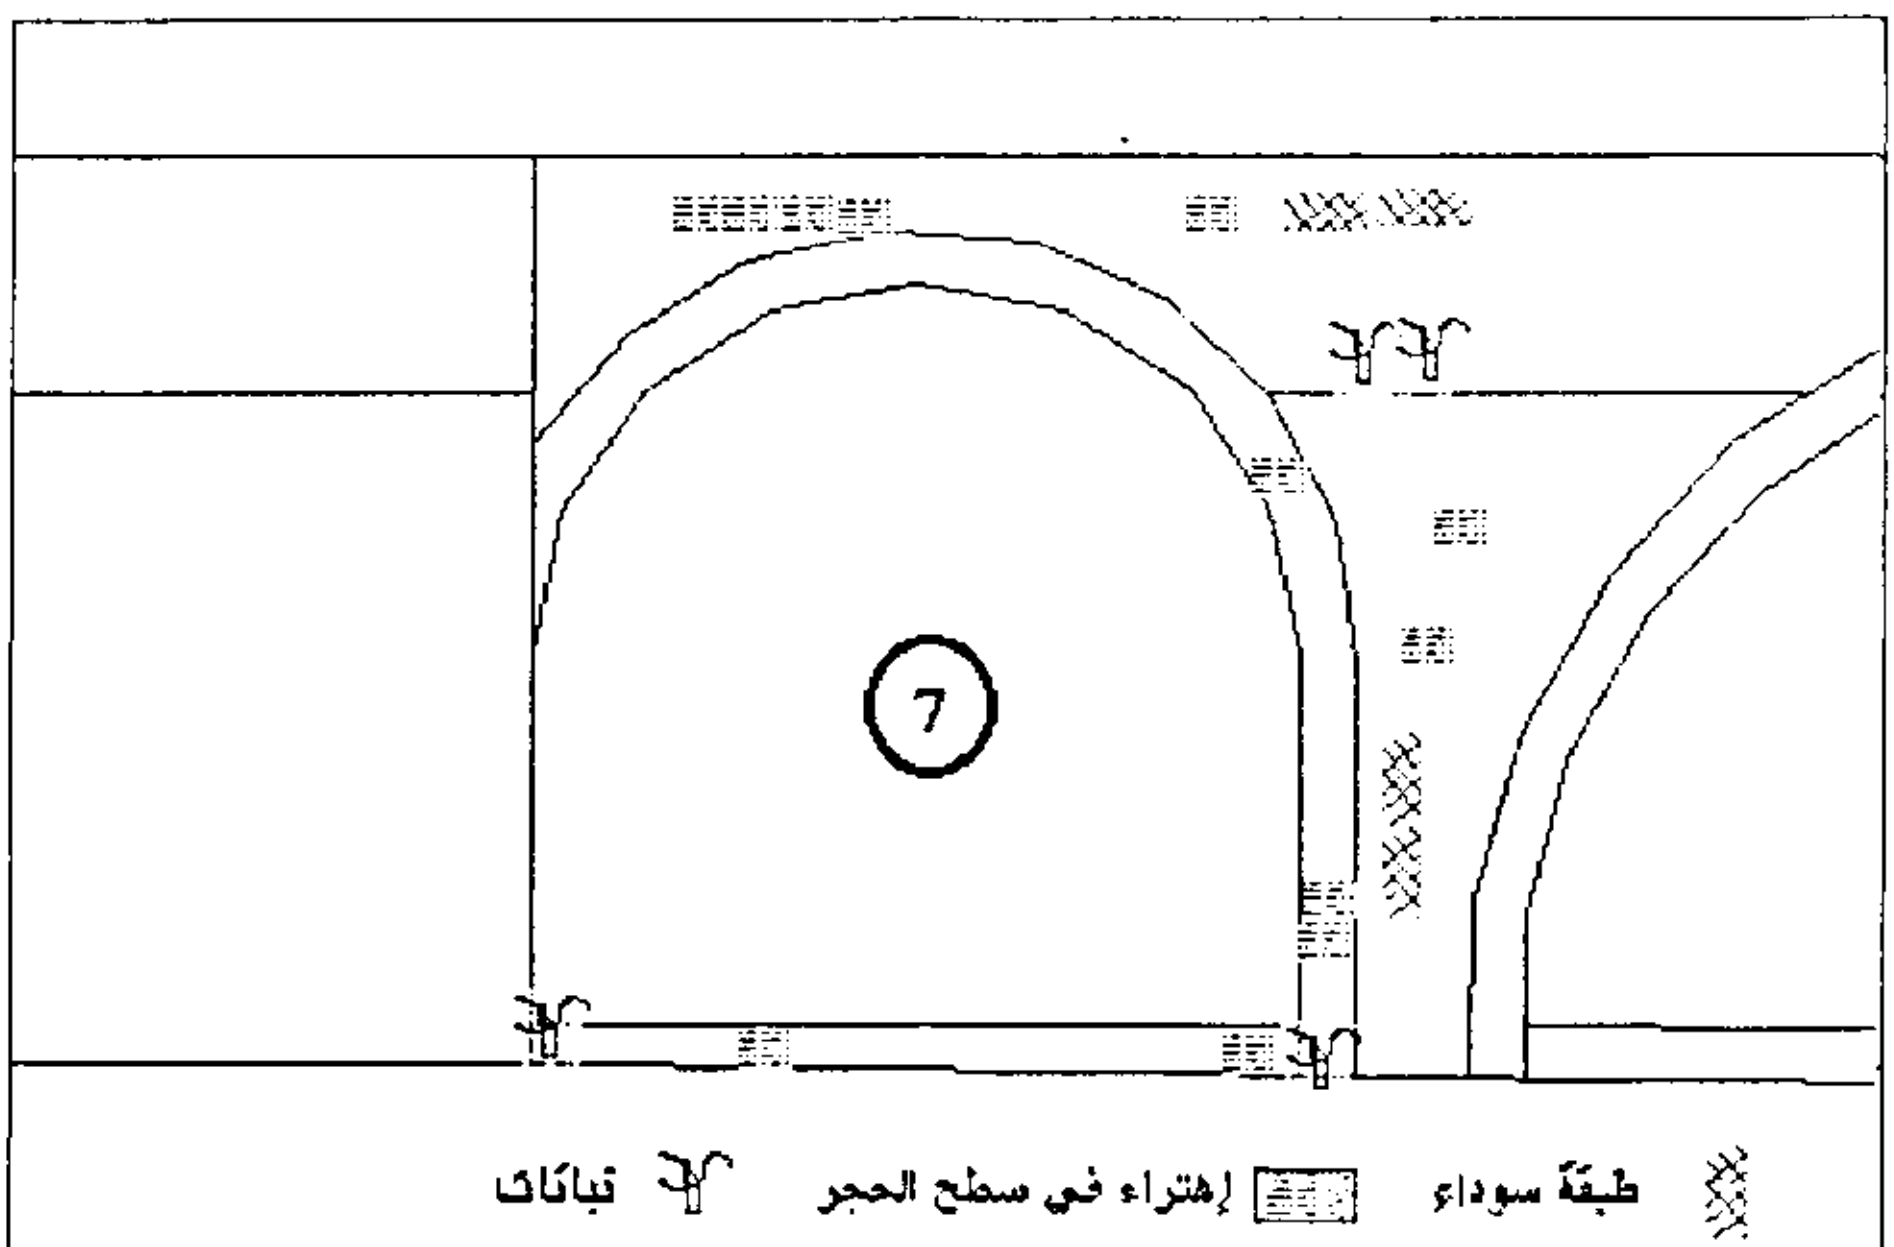
مظاهر الإهتراء في القوس 7 – واجهة شرقية

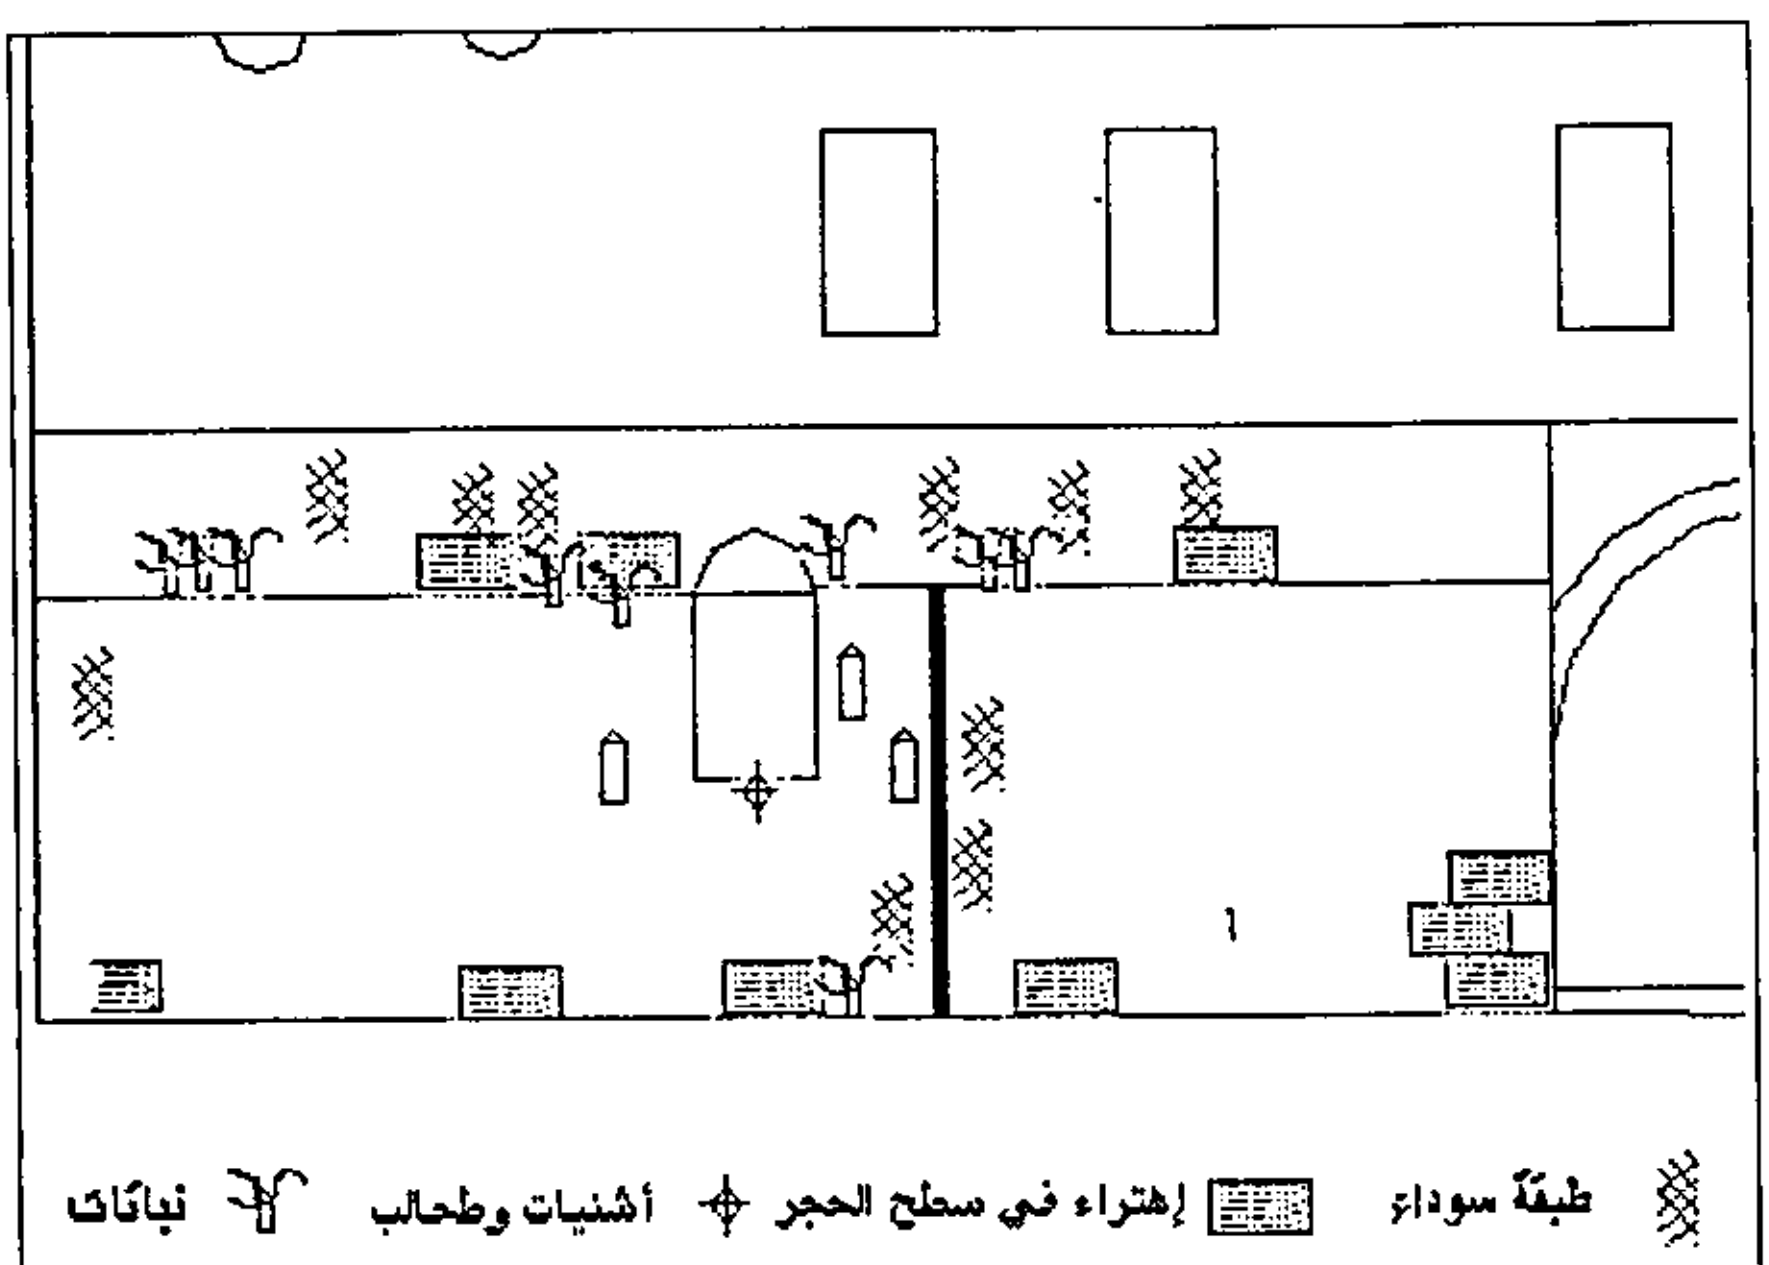
الشكل(5-21) : القسم الثاني -واجهة شرقية

مظاهر الإهتراء في القسم 2- جدار مستمر - واجهة شرقية
